# Päällysteiden kestävyys ja ennenaikaisen vaurioitumisen syitä – case Kehä II

# Kehä II Vaurioselvitys 2011-2012

# Kehä II rakenne ja historia

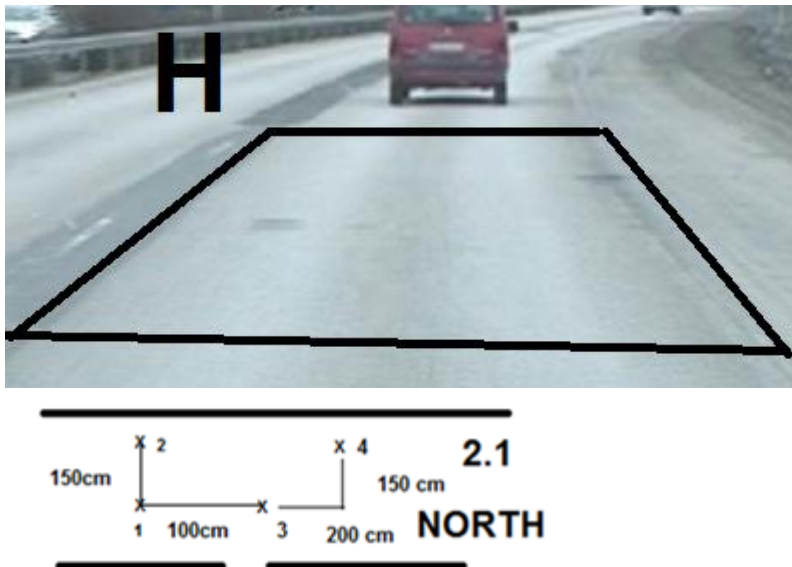
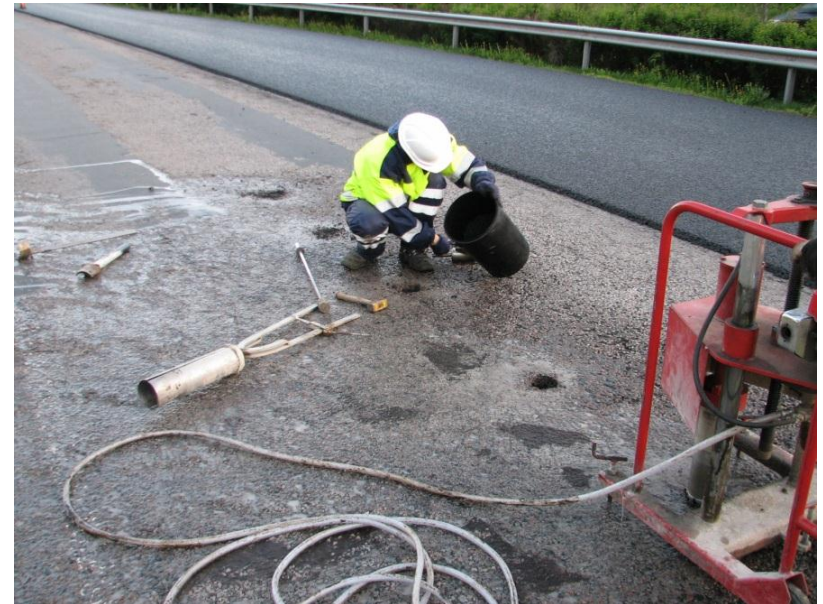
- Päällysteessä paikkausta, purkaumia ja reikiä, siltojen alla enemmän vaurioita
- Poranäytteitä otettiin hyvistä ja huonoista kohdista.

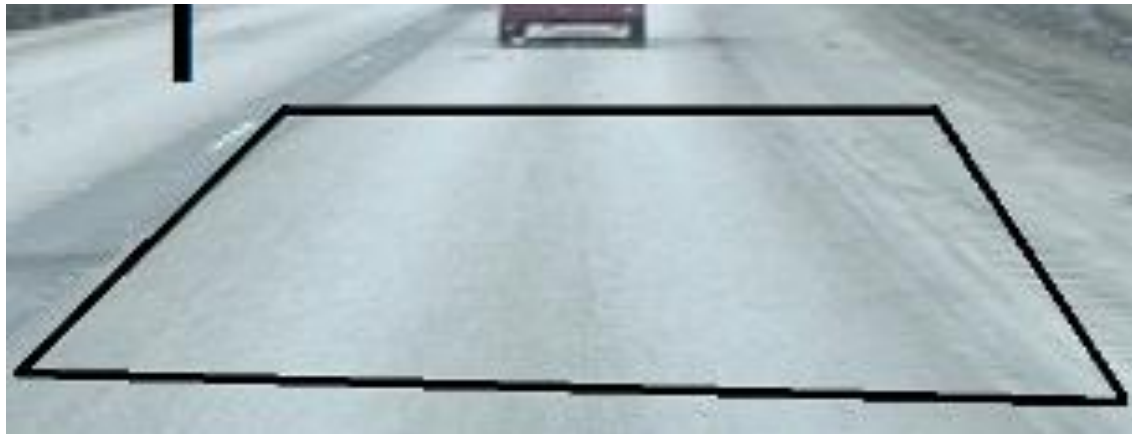
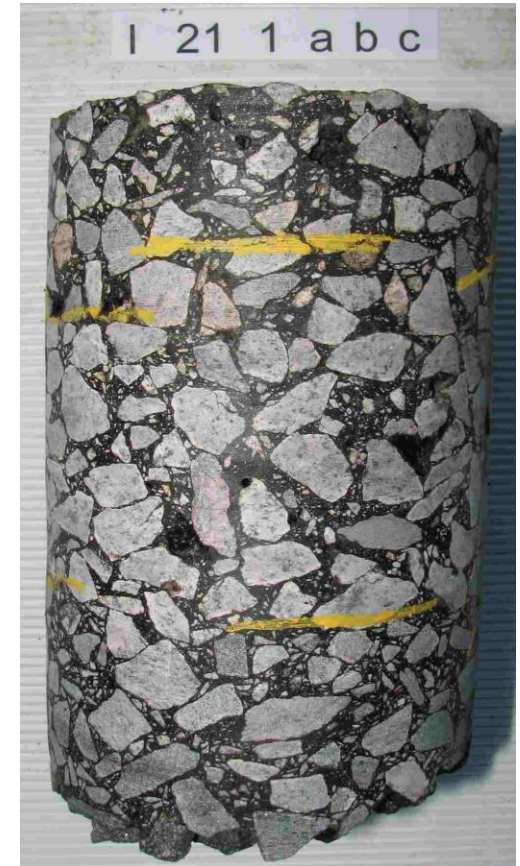
## Alue I: SMA16 LTA 2002

- Vaurioitumattomilla alueilla asfalttikerros oli monoliittinen ja rakenteellisesti hyvässä kunnossa

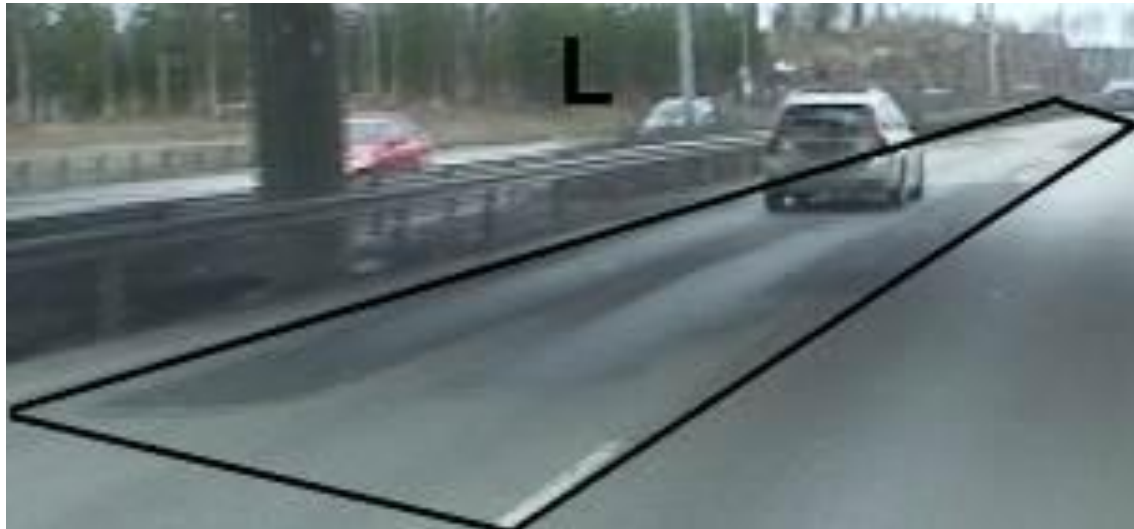
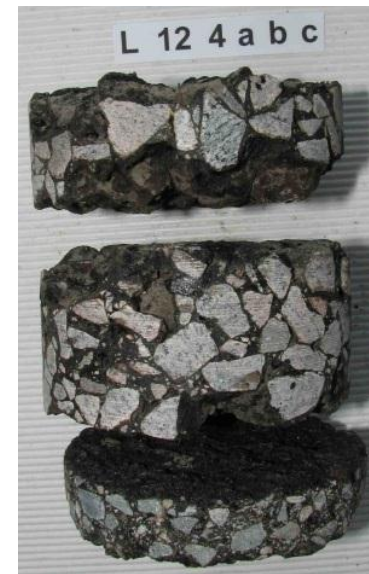
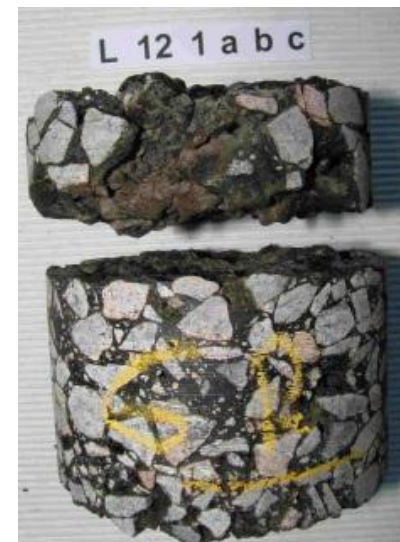
## Alue L: Remix-2007

- Vaurioituneilla alueilla poranäytteet hajosivat ja/tai kerrokset erottuivat toisistaan.
- Joillain alueilla kaikki kerrokset olivat irti ja liima tuntui puuttuvan välistä

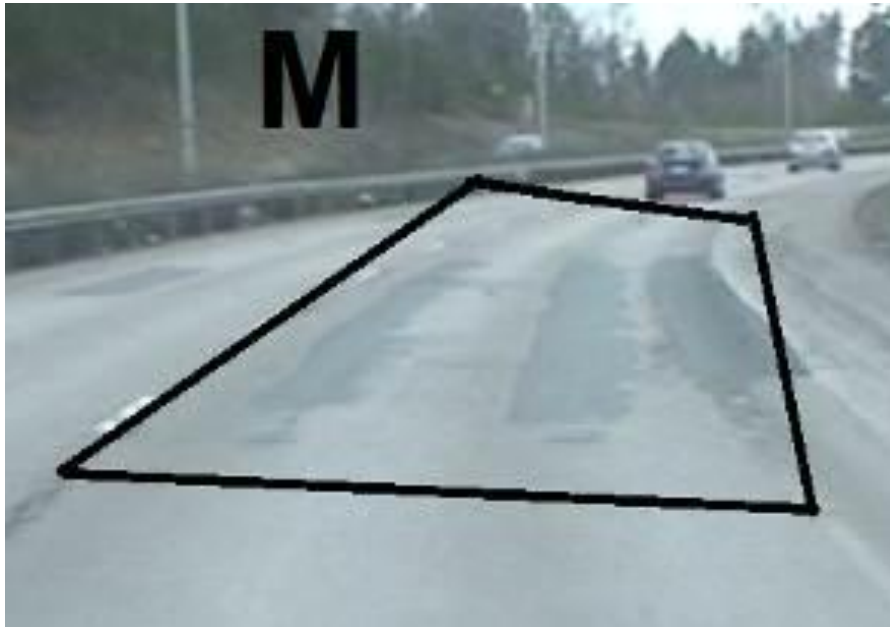
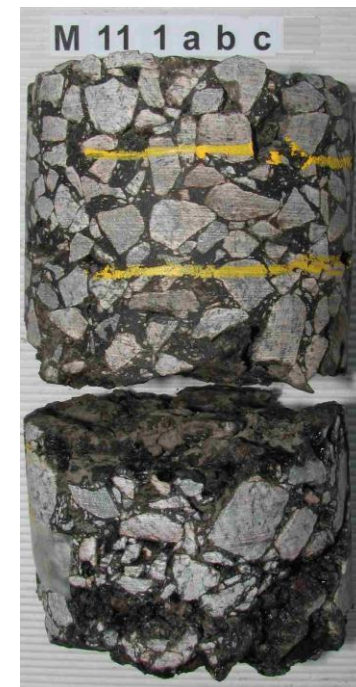
## Alue M: Remix-2008

- Joillain alueilla vain kantava kerros ABK oli irti yllä olevista kerroksista, remix-käsittely oli ilmeisesti korjannut ylempänä olevien kerrosten vaurioita

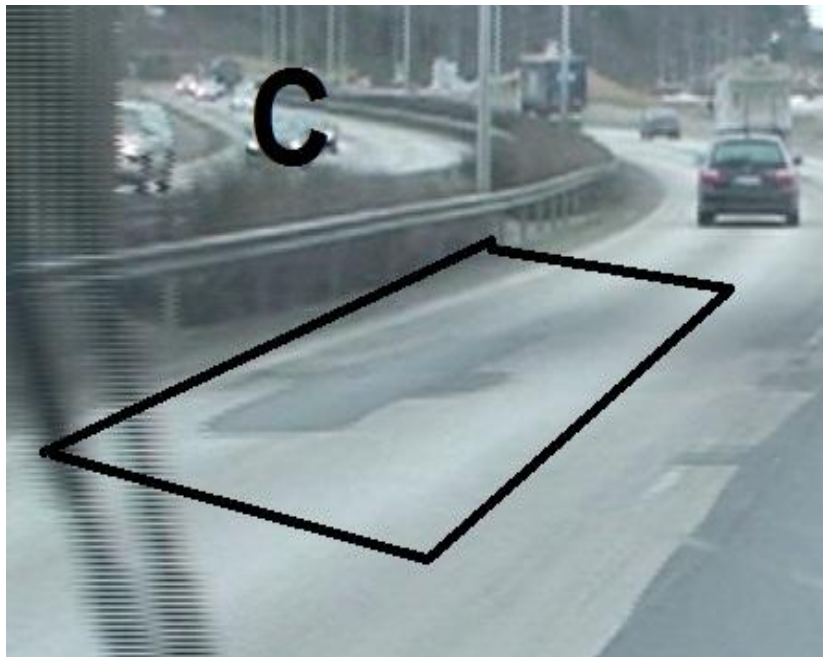
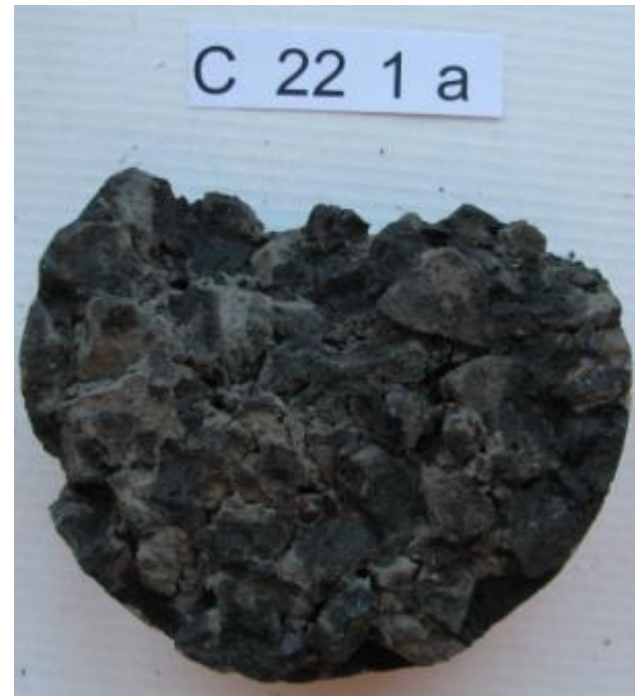
## Alue C: SMA16 LTA 2002

- Alkuperäisessä SMA 16 päällysteessä asfaltti oli ”himmeän” näköistä, ruskehtavaa ja näytteissä oli harmaata ”pölyä”

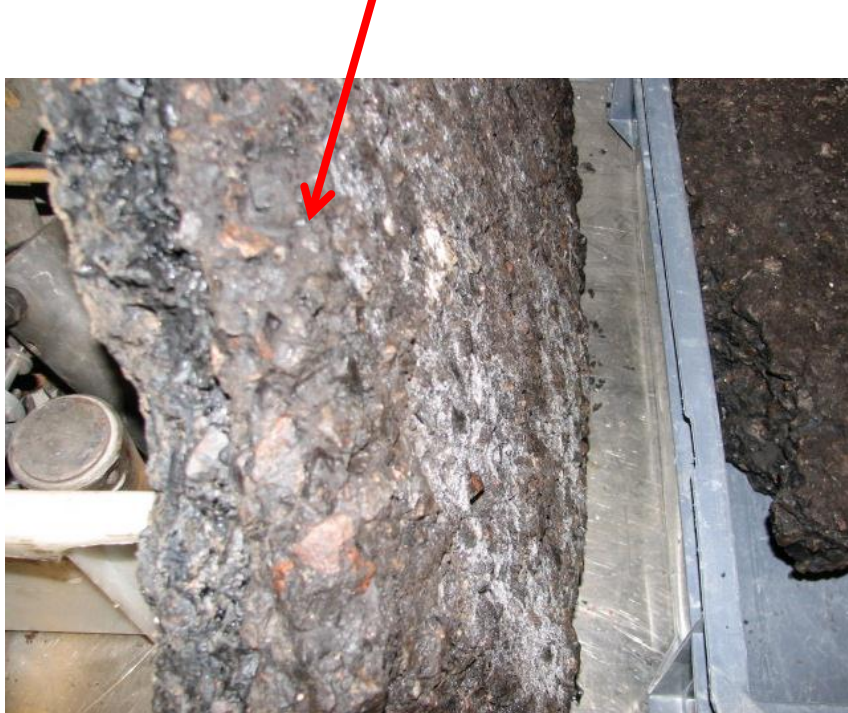
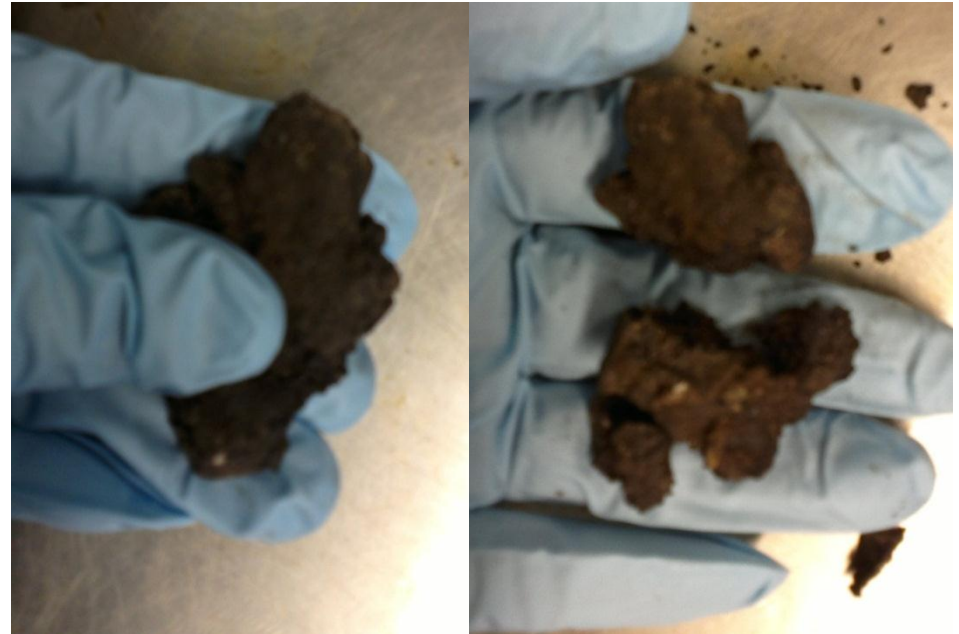
- Keväällä 2012 otettiin 2 laattaa uudelleenpäällystyksen jälkeen
  - Alueella E kerrokset ovat irti ja kerrosten välissä oli jäätä
  - SMA 16 laatta on ruskea ja asfaltti on murenevaa ja ”pölyistä” sekä hajoaa sormin puristettaessa

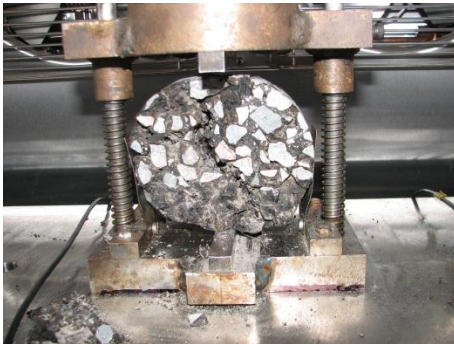
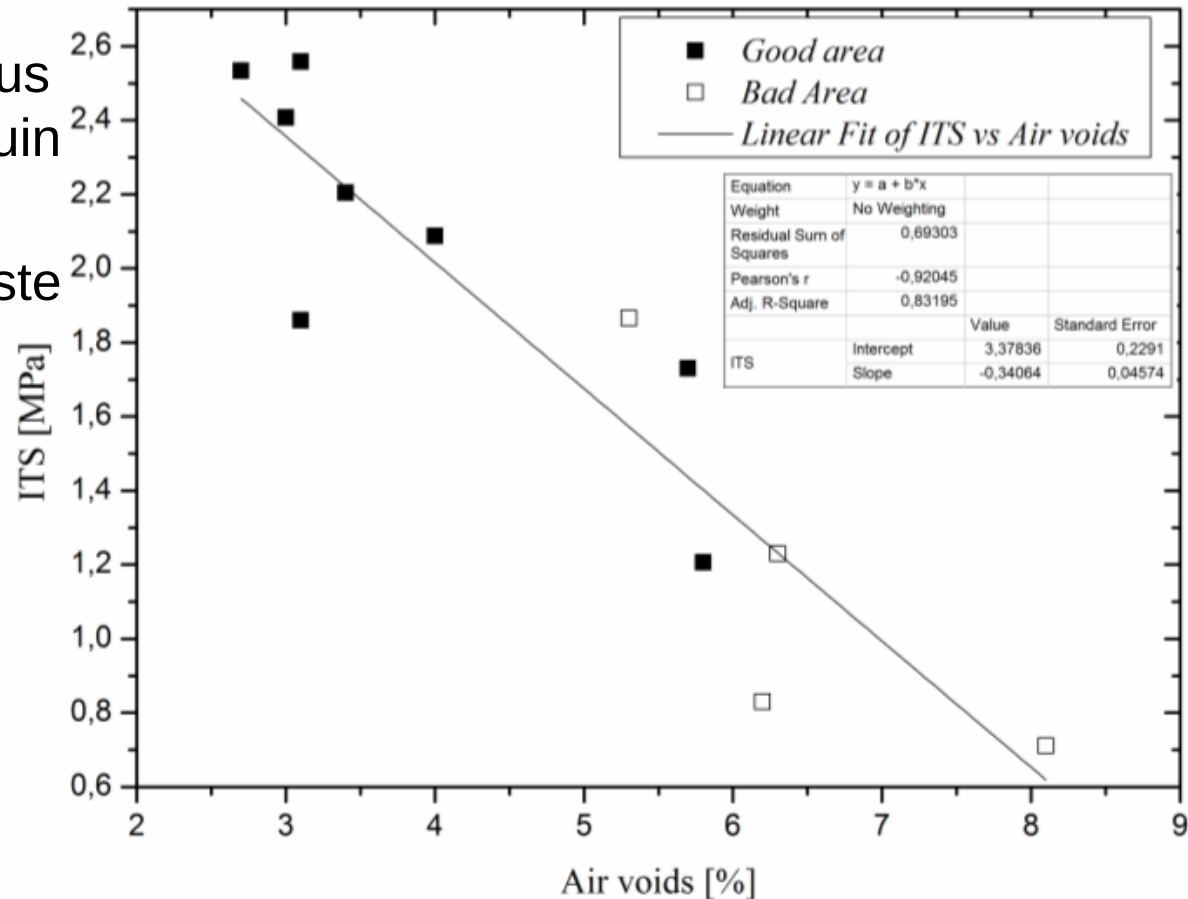
- Huonoissa kohdissa lujuus oli 5 kertaa alhaisempi kuin hyvissä kohdissa.
- Joissain kohdissa päällyste mureni käsissä.

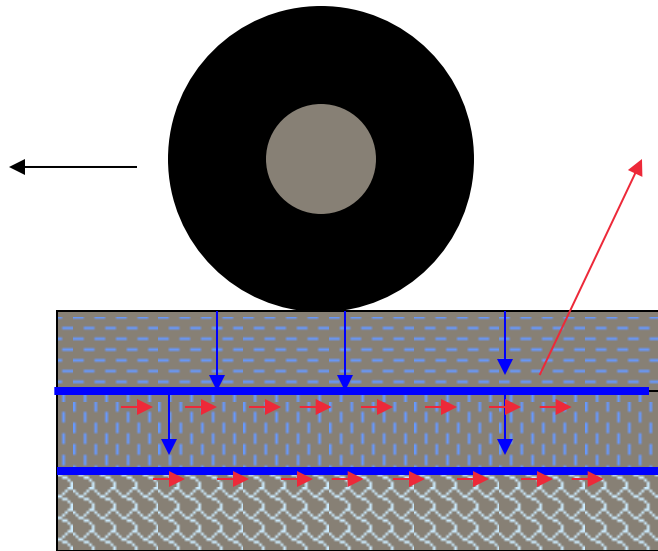
Irti oleva kerros liikuu pyörän työntämänä ja liike synnyttää leikkausvoimia kerroksen sisällä ja kerrosten rajapinnassa. Syntyy halkeilua, jota edesauttaa päällysteen suuri tyhjätila. Vesi pääsee tunkeutumaan rakenteeseen.

Pyörän aikaansaama hydrostaattinen paine leviää kerrosten välissä ja massan sisällä. Vesi ei puristu kasaan, joten syntyy suuria paineiskuja.

Mastiksiin syntyneet mikrohalkeamat suurenevät, kun päällyste liikuu alustalla ja hydrostaattinen paine sekä jäätymis- sulamissyklit rasittavat rakennetta kunnes vihdoin mastiksin tartuntavoima pettää ja kivet irtoavat massasta, jolloin syntyy reikä. Liikenne murentaa päällystettä ja reikä kasvaa liikenteen ja vedenpaineen rasitusvaikutuksesta. Korjautumista ei tapahdu kesällä (healing) koska sideaine vanhenee ajan myötä muuttuen juoksevasta kiinteämmäksi, hauraammaksi ja lasimaisemmaksi (elastisemmaksi).

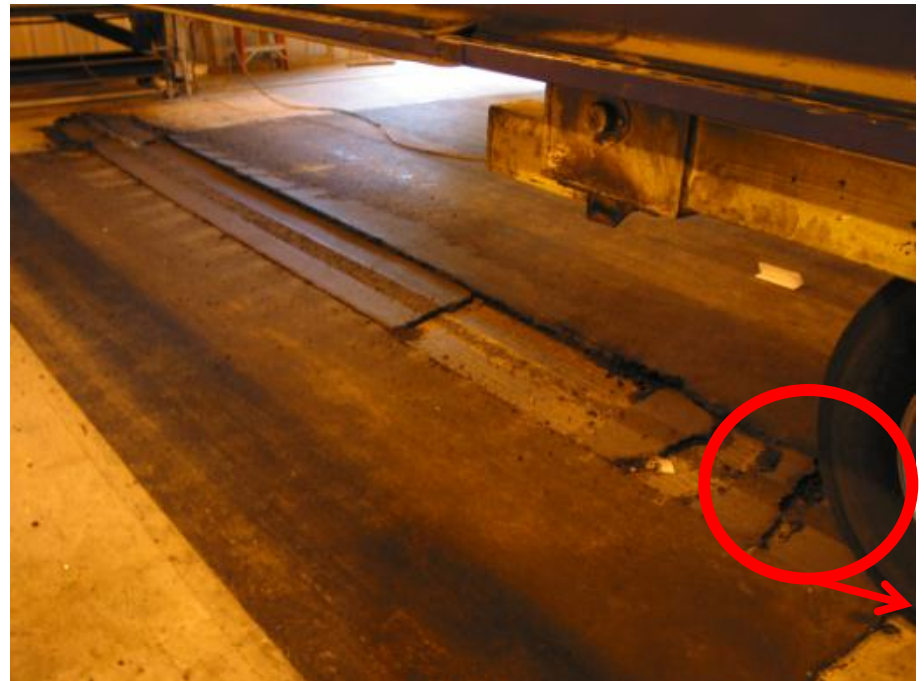
**Esimerkki: leikkausvoimien aikaansaama hankaus mursi lopulta asfaltin ja aiheutti päällystesiivun leikkautumisen irti**
