# TIEMERKINTÖJEN KONEELLINEN KUNTOARVOMITTAUS

Tiemerkintäpäivä 29.4.2021

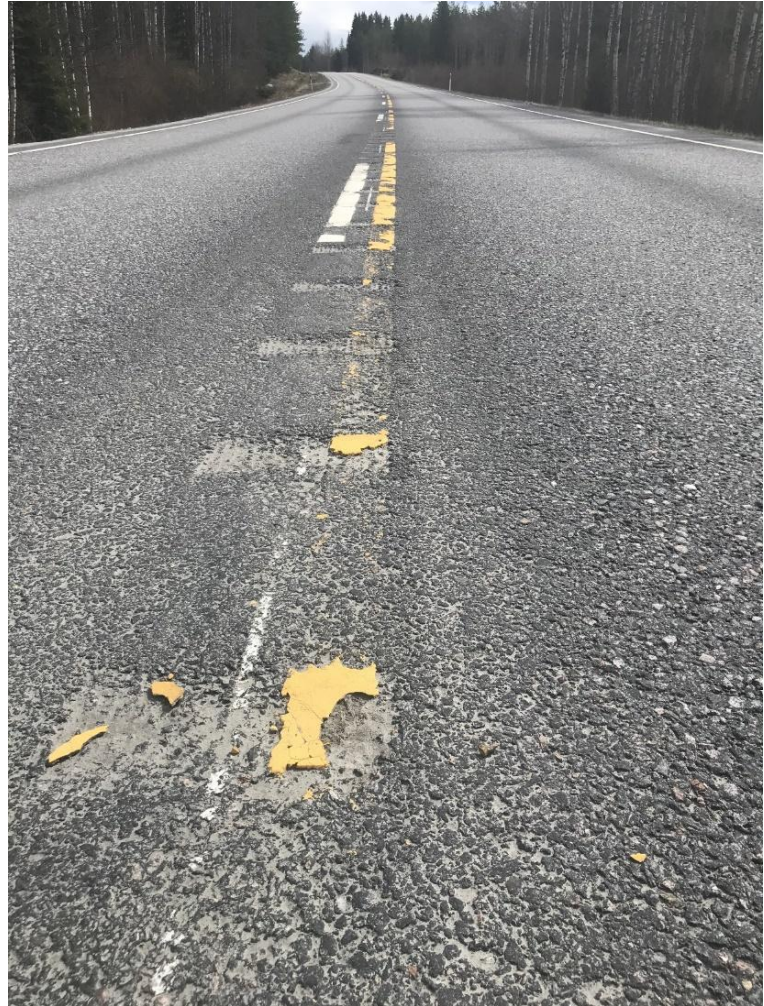
- Ensimmäisessä vaiheessa verrattiin reunaviivojen mittaustuloksia.
  - Reunaviivojen mittaaminen on teknisesti yksinkertaisempaa
  - Yksi jatkuva linjamerkintä
  - Epäjatkuvuuskohtia selvästi vähemmän kuin keskiviivastolla.
- Vertailussa yhteensä 500,3 km reunaviivaa (79% mitatusta reunaviivapituudesta).
- Reunaviivojen kuntoarvotuloksissa havaittiin koneellisten mittausmenetelmien välillä merkittäviä eroja.
- Tästä syystä teknisesti haastavamman keskiviivaston tuloksien vertailua ei toteutettu.
- Projektin yhtenä tavoitteena oli määrittää laskentaperiaatteet keskiviivaston kuntoarvon muodostumiselle. Tämä tavoite siis jäi saavuttamatta.

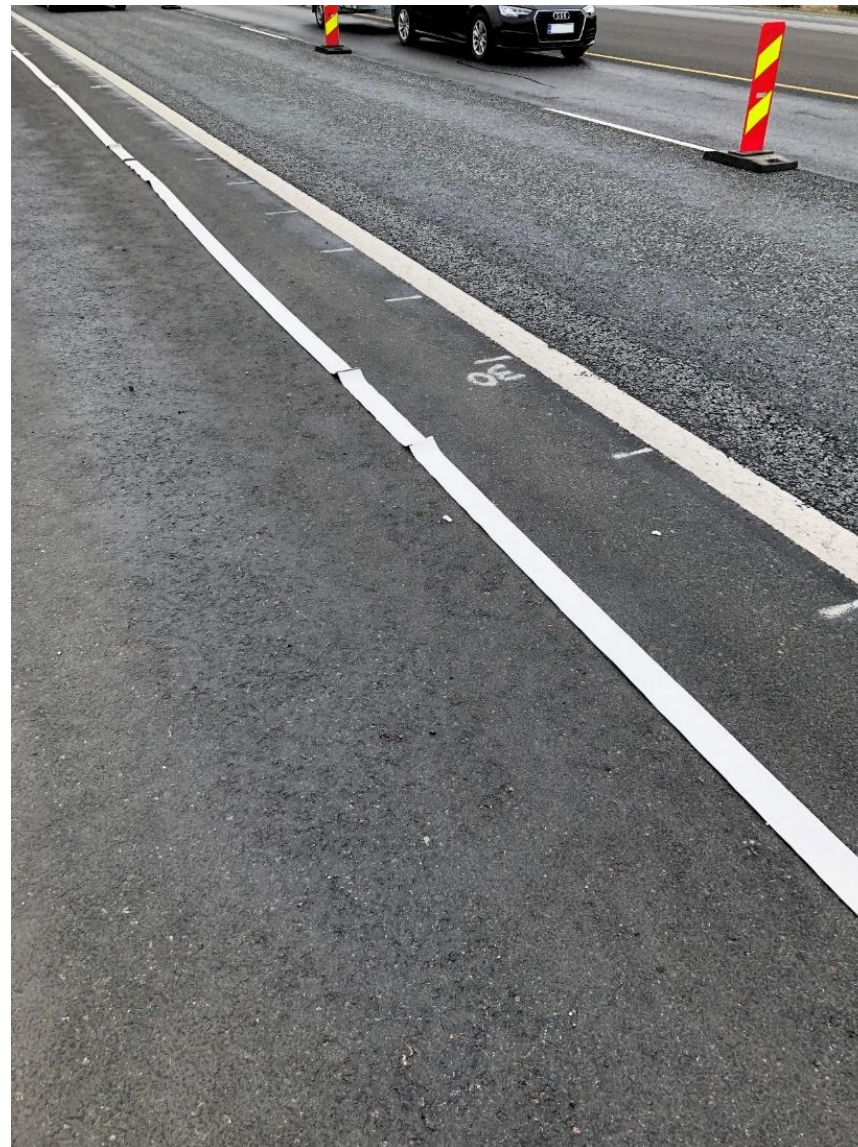
- Huhtikuun 2020 paluuheijastavuusmittareiden kalibroinnin yhteydessä järjestettiin leveyden testimittaus tasalaatuisten merkintäteippien avulla (100m jaksot)
  - Leveystuloksissa on merkittäviä eroja.
  - Destian mittaustuloksissa merkintä on kapeampaa.
  - Ramboll RST:n tuloksissa merkinnän mitattu leveys kasvaa nopeuden noustessa. Erityisesti 15 cm ja 20 cm leveillä merkinnöillä.
