### PANK ry, tiemerikintävaliokunnan kokous 2/2019

# **Tiementöiden kuntoarvon mittaaminen koneellisesti - jatko projekti**

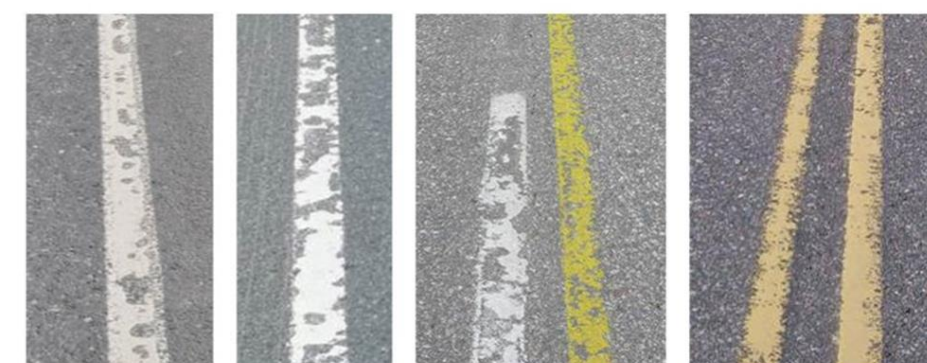
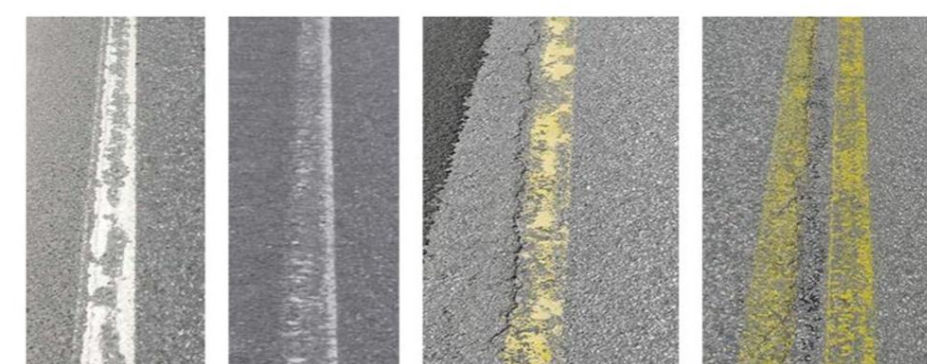
- Liikennevirasto on määrittänyt kaistamerkintöjen kunnon määrittämiselle ohjesäännön (2015)
- Tätä kuntoluokitusta käyttämällä olemme keränneet datasetin konenäkömallin koulutusta varten

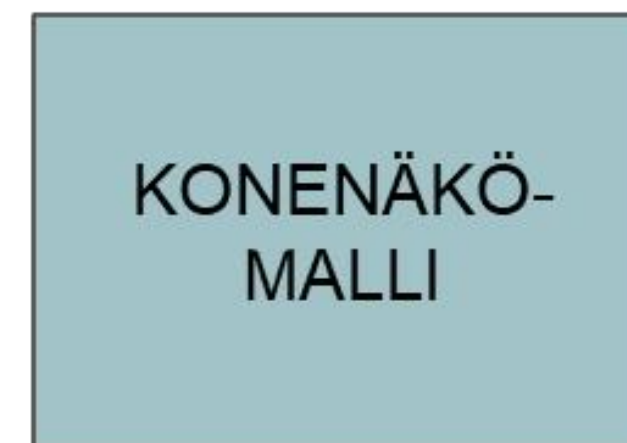
Kaistamerkinnot havaitaan  
liikkuvan ikkunan sisällä

Viivakohtaiset  
kuntoarviotulokset kartalla

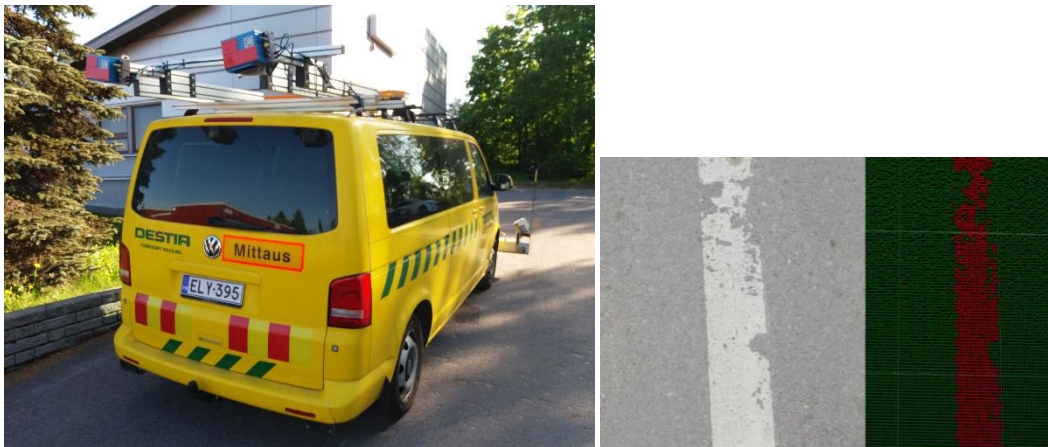
Kuva 5.1. Destian laserskannereilla varustettu mittausajoneuvo ja esimerkki tiementöinnin mittauksesta.

Destian tiementöiden mittausmenetelmä perustuu laserskannaustekniikkaan, jossa hyödynnetään ajoneuvon taakse asennettujen laserskannereiden (Kuva 5.1) tuottamaa mittautietoa tiementöinnistä. Yhdellä mittauskerralla voidaan mitata sekä reuna- että keskiviivan leveys ja kuntoarvo (Kuva 5.2). Mittausmenetelmässä käytetään heijastuneen lasersäteiden sijaintitiedon lisäksi myös sen intensiteettiä.

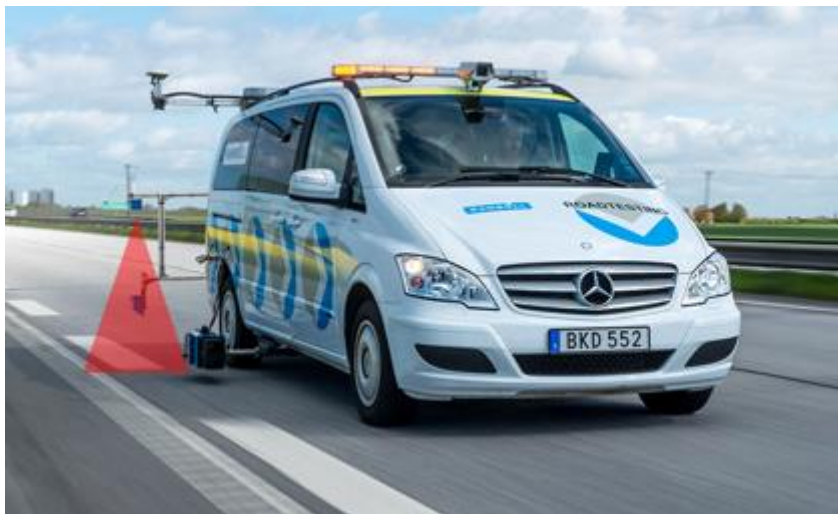
Kuva 6.1: Rambollin mittausauto ja kuva miten linjalaseri mittaa.

Laite on Gocator 2300 series. Mittausleveys on 60cm. RMT3 mittausautolla saadaan samalla mittauksella seuraavat parametrit: kuntoarvo, paluuheijastuvuus, QD, kitka, leveys ja märkä paluuheijastuvuus.

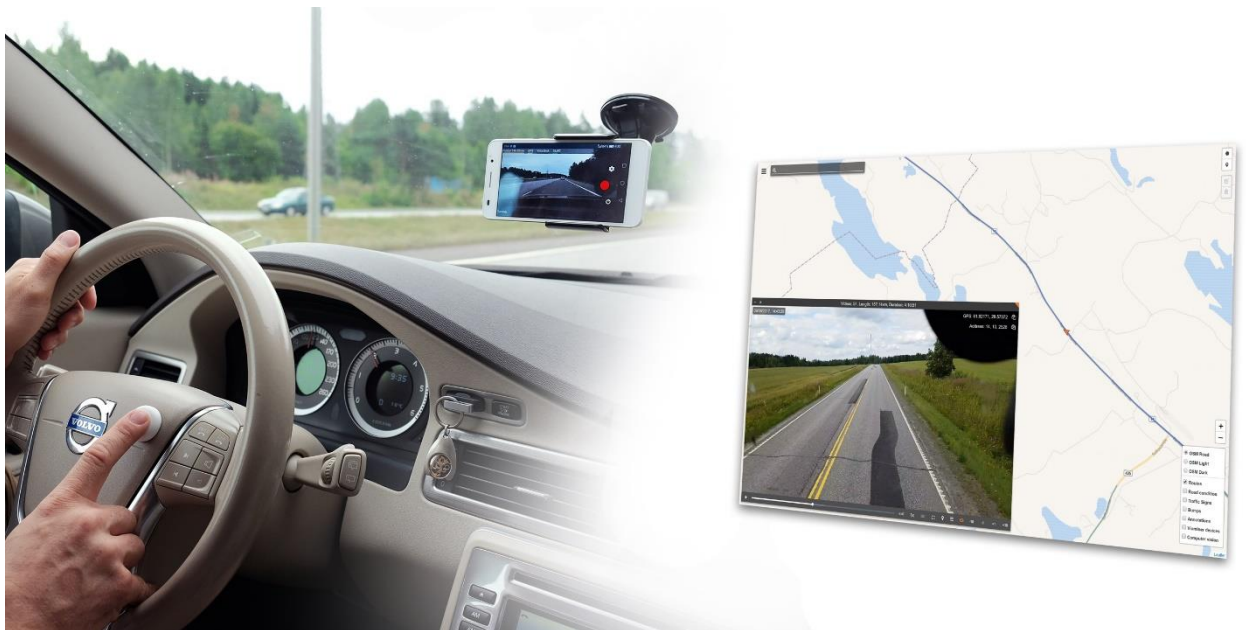
Kuva 7.1. Auton tuulilasin sisäpuolelle kiinnitetty puhelin tuottaa aineiston konenäköanalyysia varten.

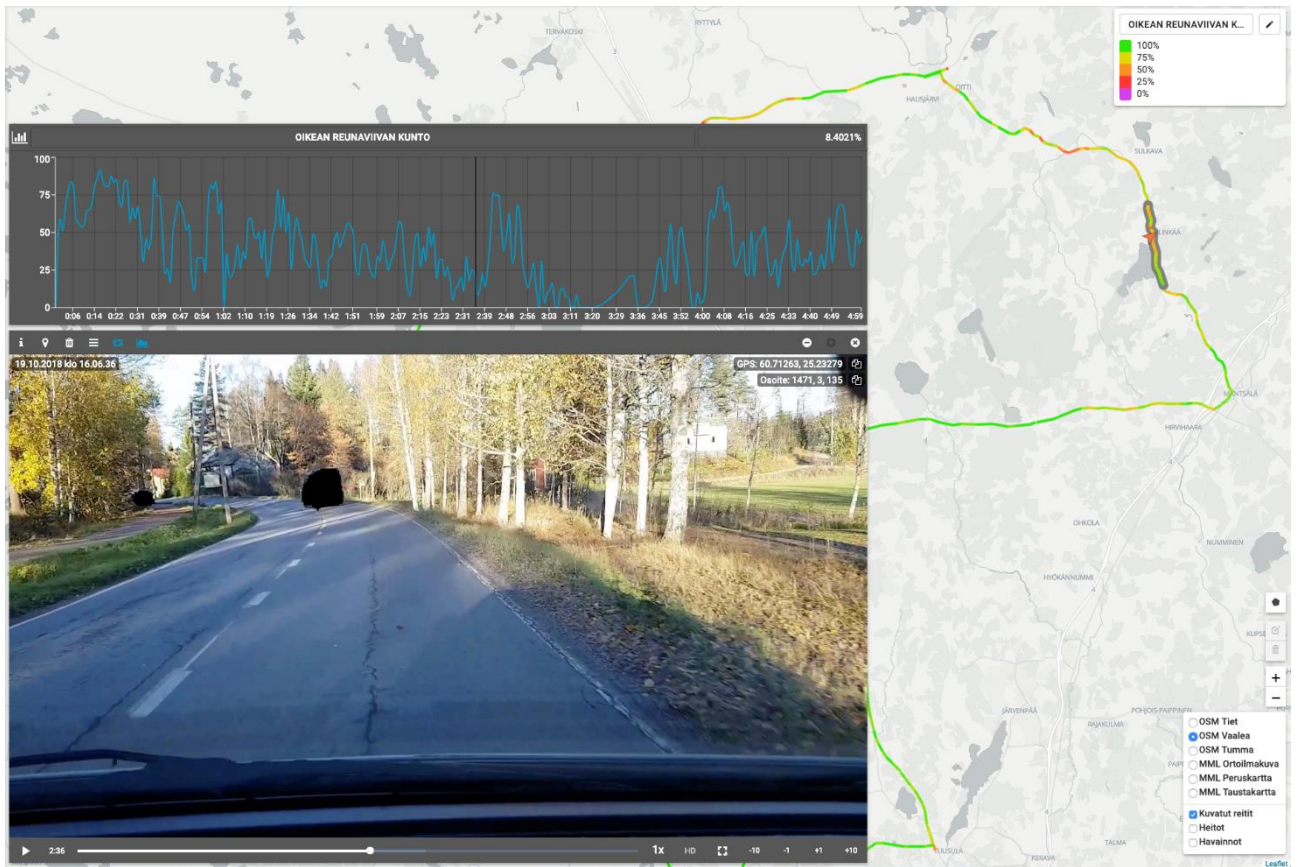
Kuva 7.4. Oikean reunaviivan värikoodattu reitti sekä graafi visualisointi tieosoitteesta 1471, 3, 135.
