# Tiementien ohjausvaikutukset ja kestoikä

Ville Reihe

7.2.2010

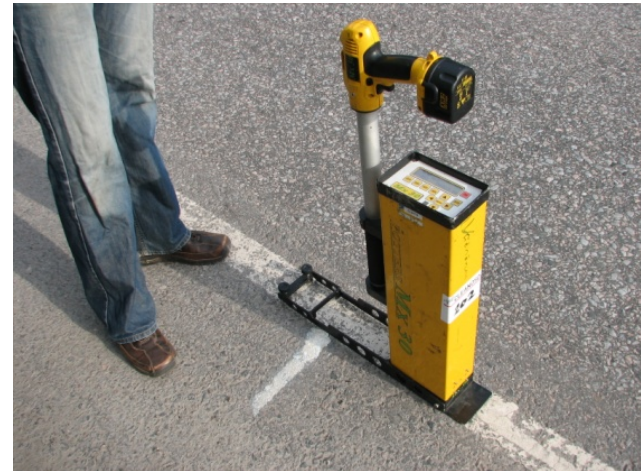
# Paluuheijastavuusmittaukset (1/4)

- Kolme kohdetta
  - Uusimaa (Nurmijärvi - Lohja - Siuntio - Kirkkonummi)
    - Pistemittaus, Mittalaite Mx-30, Aaltoyliopisto
    - Urakoitsija Cleanosol Oy
  - Kaakkois-Suomi (Kouvola - Kotka)
    - Jatkuva mittaus, Road Consulting Oy
    - Urakoitsija Cleanosol Oy
  - Varsinais-Suomi (Pori)
    - Jatkuva mittaus, Road Consulting Oy
    - Urakoitsija Tielinja Oy

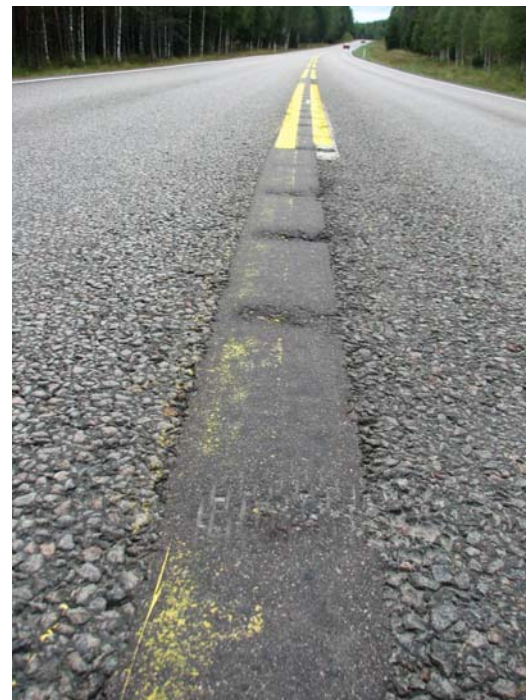
- Tutkimus tehtiin kuten edellinen vuoden 2007 kuntokatselmus
  - Arvioitiin vaurioluokka
  - Mitattiin jyrsintöjen dimensiot (syvyys ja leveys)
  - Kuvattiin kohteet

- Tierekisteristä päällysteen ominaisuudet
  - Päällyste (AB/SMA)
  - Maksimi raekoko (11- 20)
  - Päällystysvuosi

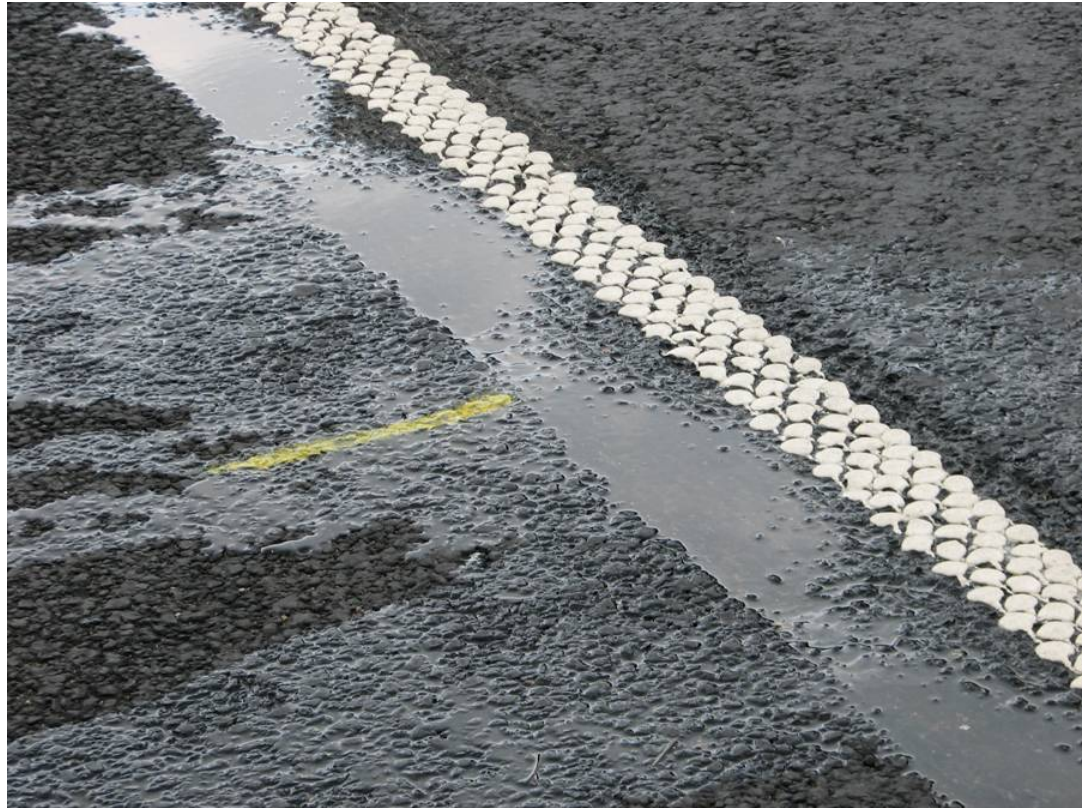
- Kaksi kohdetta
  - Vt 9 Orivesi
  - Vt 24 Asikkala
- Ajoneuvot
  - Kuorma-auto: Scania
  - Henkilöauto: Ford Mondeo
- Yhdistelmämerkintä reunalinjassa
  - Vt 9 Drop-On Line & Sileä
  - Vt 24 Sileä
- Tasavälilyrsintä keskilinjassa
  - Molemmissa Sileä massamerkintä
